중대재해 사례 전파

중대재해 주요 사고 사례입니다. 유사 작업시 안전조치에 참조하시기 바랍니다.

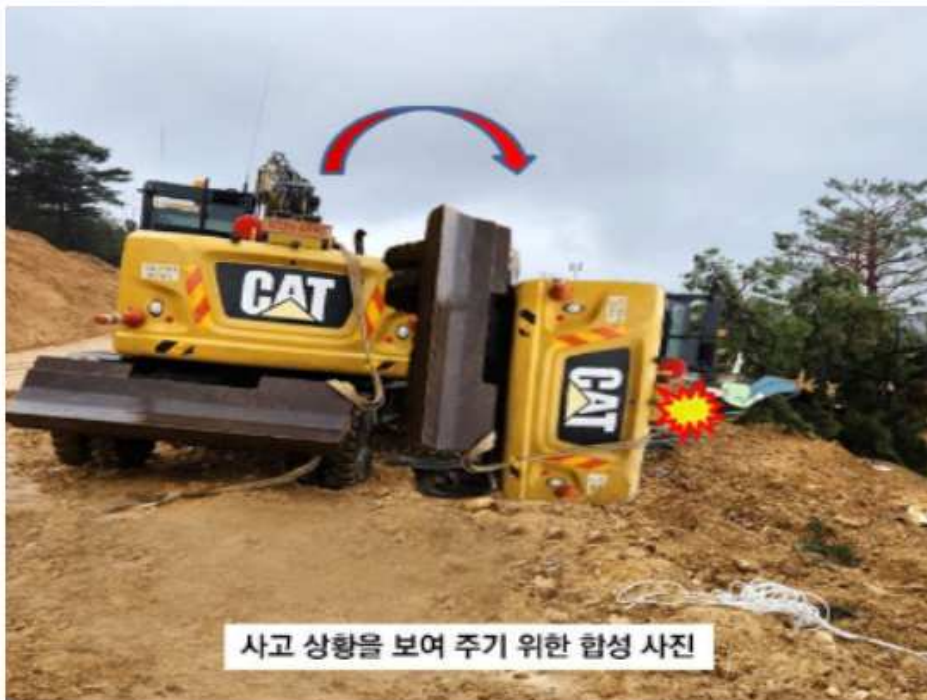
■ 굴착기와 나무에 깔려 사망

2024.3.3. 08:30경 경상북도 포항시 소재 전문공사 현장에서 나무 이식 작업을 맡은 재해자가 나무를 옮겨 심을 위치 주변에서 나무를 옮겨 온 굴착기를 유도하던 중 굴착기가 나무를 내려놓을 위치 쪽으로 회전하다가 기울어진 지반과 나무 무게에 쏠리면서 바닥으로 넘어진 굴착기와 나무에 깔려 사망

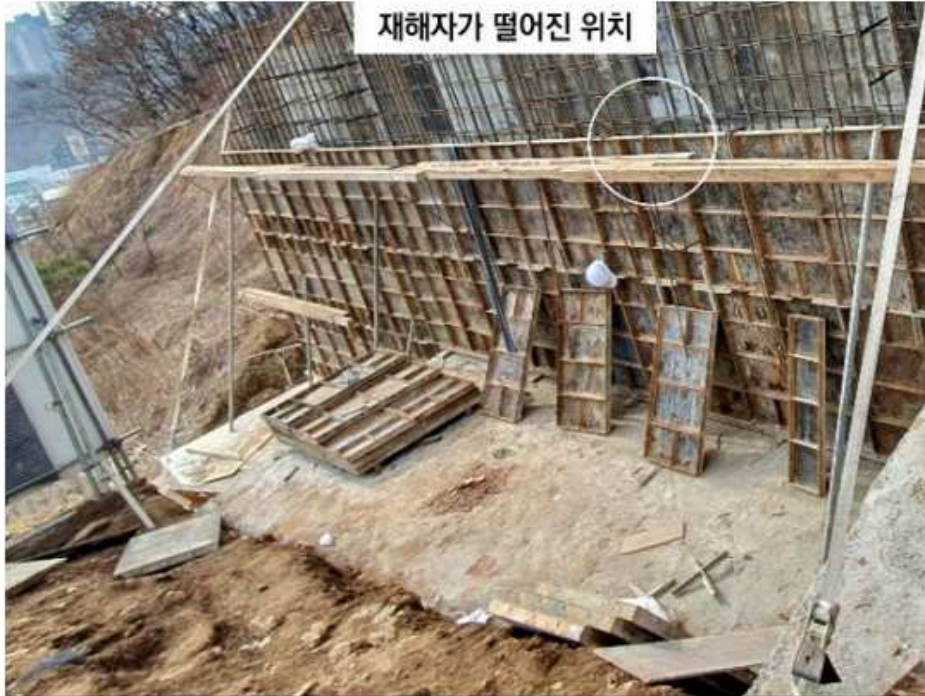
■ **옹벽 거푸집 위에서 떨어져 사망**

2024.3.4. 12:40경 경기도 광주시 소재 건축공사 현장에서 거푸집 설치 작업을 맡은 재해자가 먼저 설치해 놓은 옹벽 거푸집 위에서 이동하다가 약 2.4m 아래 바닥으로 떨어져 사망. 당시 옹벽 거푸집 주변에는 비계, 안전대 부착설비 등 안전시설이 설치되지 않았음

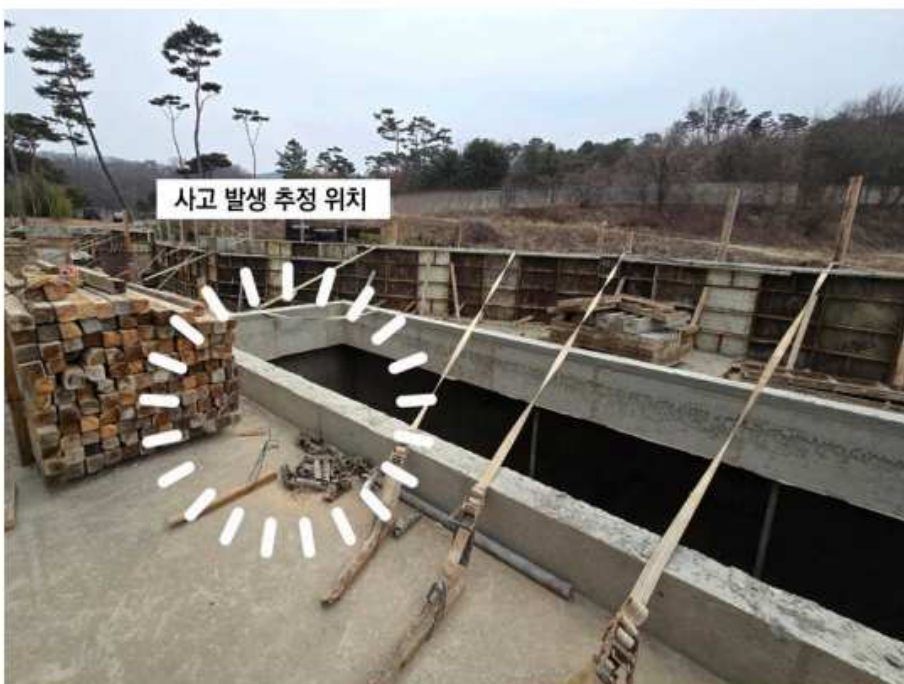
■ **바닥 개구부로 떨어져 사망**

2024.3.4. 14:13경 경기도 용인시 소재 건축공사 현장에서 작업반장 직무를 맡고 있던 재해자가 바닥 개구부 근처에서 거푸집 밑으로 새어 나오는 시멘트 페이스트를 막기 위해 거푸집 고정용 래칫 (ratchet) 벨트를 추가 설치하다가 바닥 개구부로 빠지면서 약 4.7m 아래 바닥으로 떨어져 사망. 당시 바닥 개구부 주변에는 안전난간, 추락 방호망 등 안전시설이 설치되지 않았음

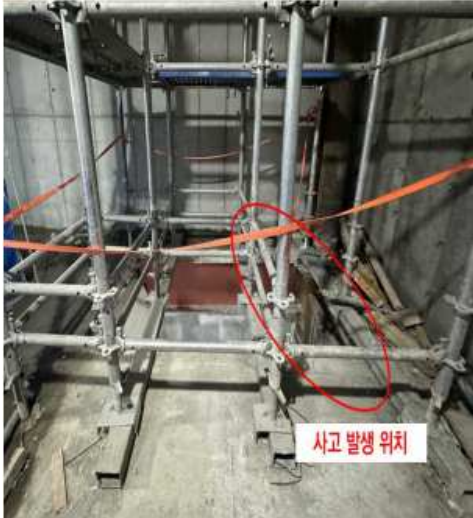
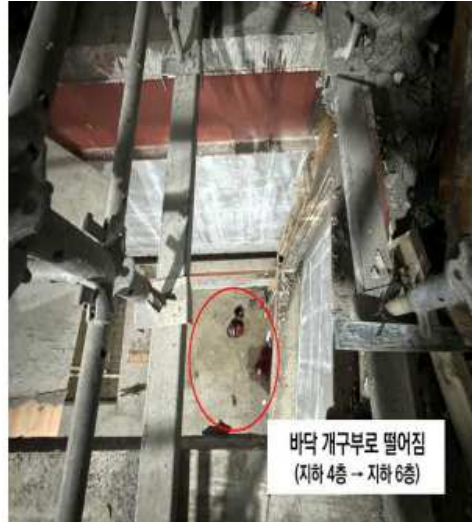
■ 바닥 개구부로 떨어져 사망

2024.3.5. 08:11경 경기도 의왕시 소재 건축공사 현장에서 지하 4층 바닥 개구부(dry area)에 걸쳐 세운 시스템 비계 안에서 폐자재를 정리하던 중 바닥 개구부에 덮인 합판이 내려앉으면서 약 6.4m 아래 바닥으로 떨어져 사망. 당시 바닥 개구부 주변에는 울타리, 표지판 등 안전시설이 설치되지 않았음

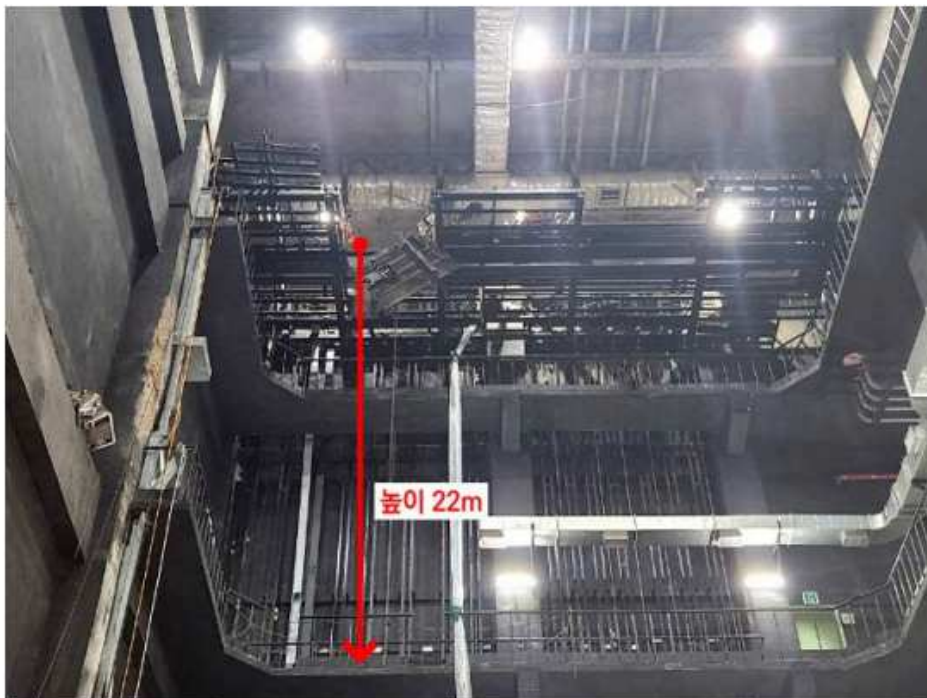
■ 천장(그리드아이언) 위에서 떨어져 사망

2024.3.7. 11:40경 인천광역시 서구 소재 건축공사 현장에서 그리드아이언(무대 장비 지지용 천장 철골 구조물) 해체 작업을 맡은 재해자가 그리드아이언 위에서 산소 절단기로 철골 구조물을 해체해 나가던 중 앞서 절단해 놓은 철골 구조물을 밟으면서 약 22m 아래 바닥으로 떨어져 사망

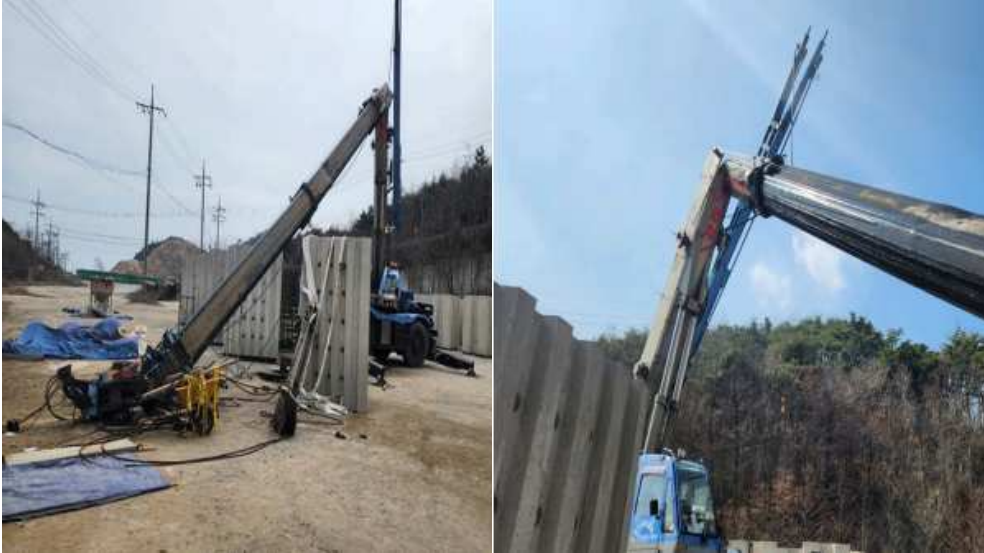
■ 이동식 크레인 붐에 맞아 사망

2024.3.8. 07:30경 경상북도 영덕군 소재 전문공사 현장에서 작업반장 직무를 맡고 있던 재해자가 인공 어초(魚礁) 제작 공장 밖에서 인공 어초를 옮기는 이동식 크레인을 유도하던 중 이동식 크레인 붐이 부러지면서 떨어진 붐에 맞아 사망

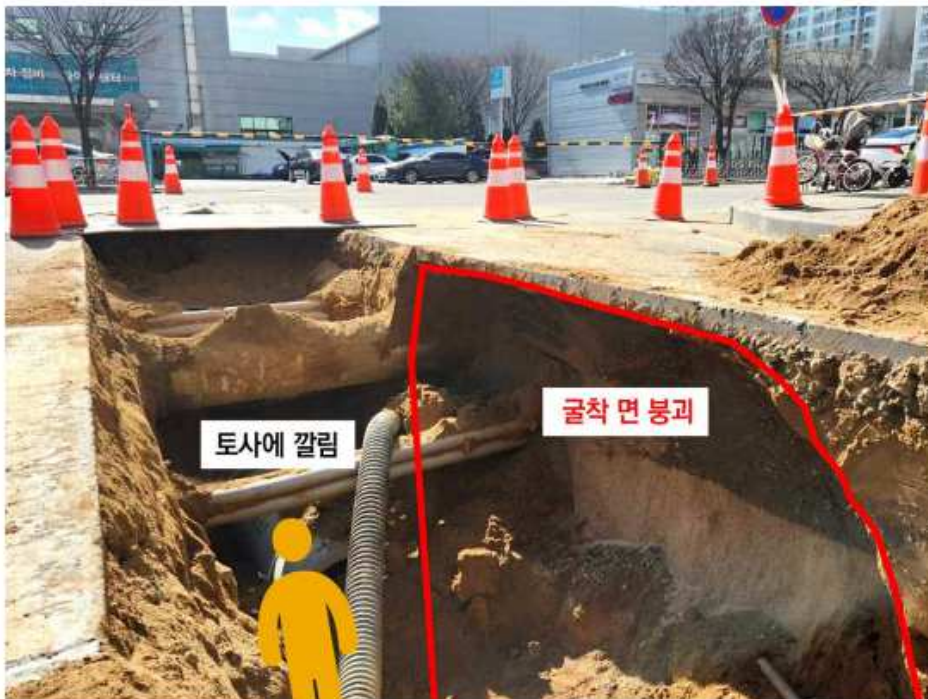
■ 굴착 중 무너진 토사에 깔려 사망

2024.3.8. 14:04경 충청북도 청주시 소재 전문공사 현장에서 우수관 설치 작업을 맡은 재해자가 굴착 구간 약 3m 아래쪽 바닥에서 굴착 중 드러난 관로들을 확인하던 중 수직 굴착 면이 무너지면서 흘러내린 토사에 깔려 사망

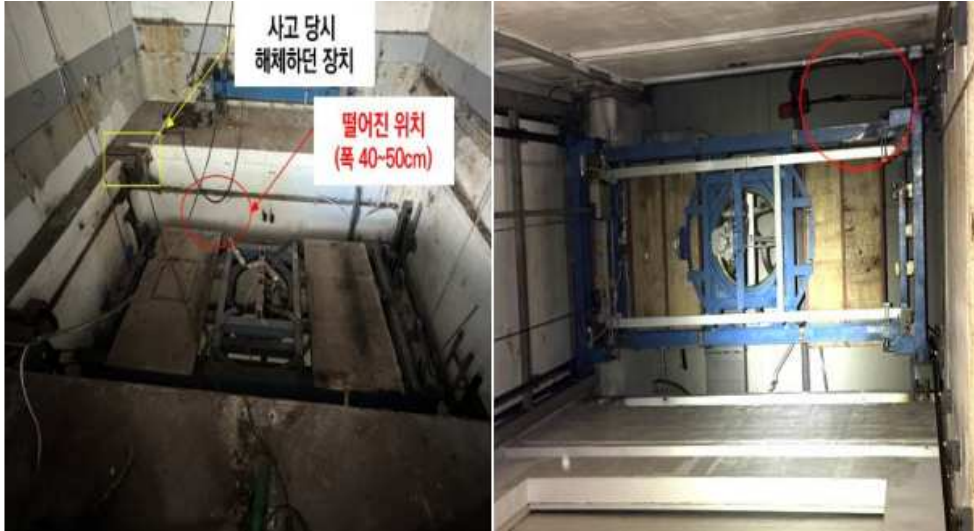
■ 기계식 주차장 승강로 안으로 떨어져 사망

2024.3.10. 9:49경 서울특별시 강남구 소재 전문공사 현장에서 기계식 주차 장치 해체 작업을 맡은 재해자가 승강로가 있는 1층 바닥 단부에서 산소 절단기로 기계 장치를 떼려다가 1층 바닥과 운반구 사이 40~50cm 공간으로 빠지면서 약 16m 아래 바닥으로 떨어져 사망

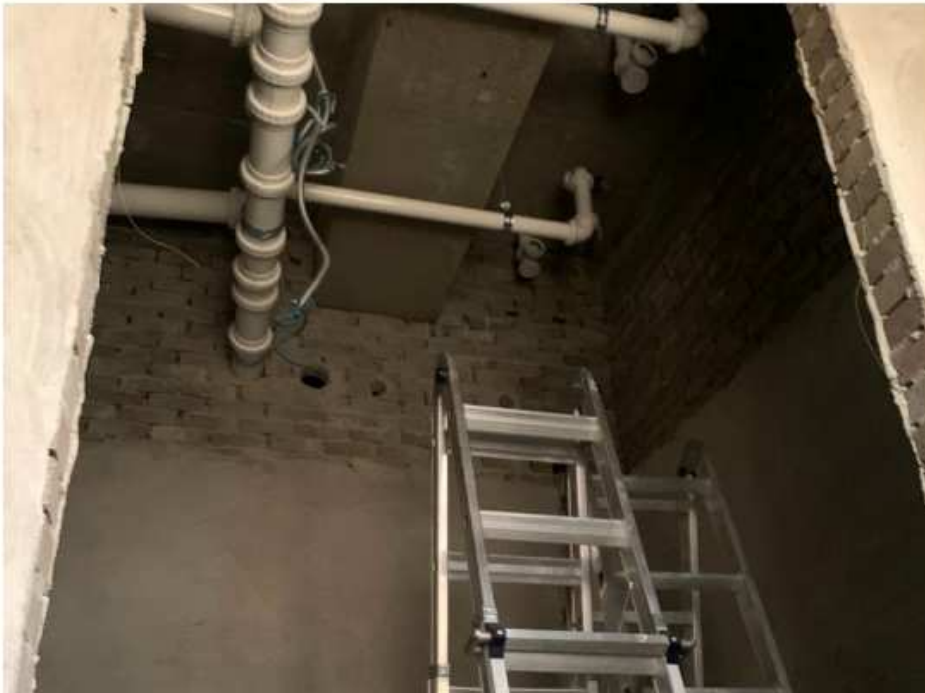
■ 사다리 위에서 떨어져 사망

2024.3.12. 08:50경 인천광역시 서구 소재 건축공사 현장에서 오수관 설치 작업을 맡은 재해자가 1층 화장실에 놓인 사다리 위에서 오수관을 연결하던 중 뒤로 넘어지면서 약 1.7m 아래 바닥으로 떨어져 사망

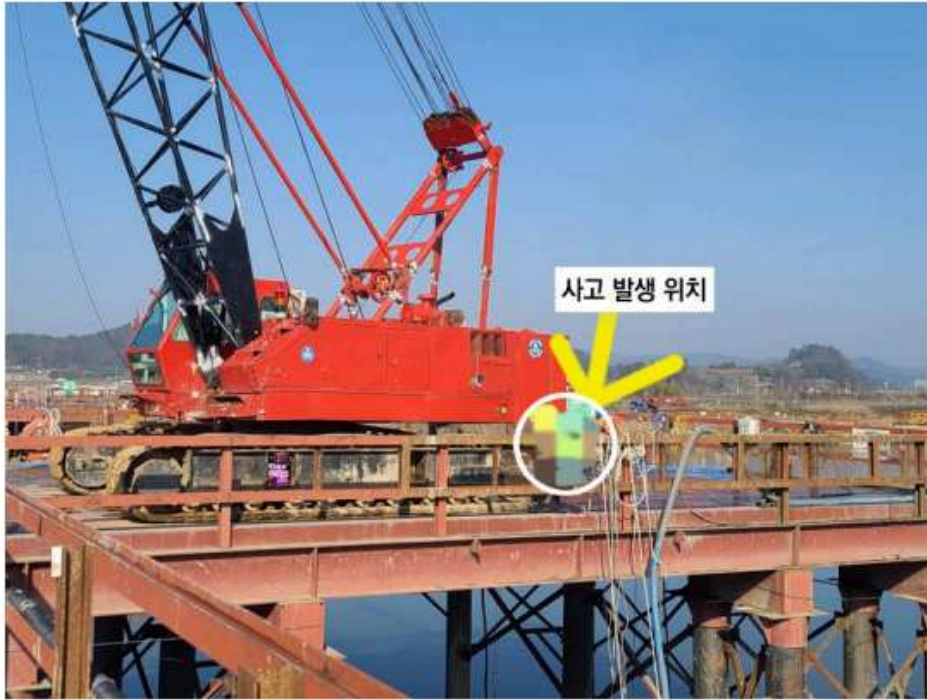
■ 크레인과 가교 난간 사이에 끼여 사망

2024.3.13. 08:37경 전라남도 무안군 소재 토목공사 현장에서 덤프트럭 유도 작업을 맡은 재해자가 덤프트럭 주변 작업 위치에서 벗어나 이동식 크레인 옆면과 가설 교량 난간 사이 70cm 공간으로 들어갔다가 이동식 크레인이 회전하면서 이동식 크레인 뒷면과 가설 교량 난간 사이에 끼여 사망
