[동종업 타사 중대재해 발생알림]

**대보건설 올림픽대교 개선공사 현장 충돌협착 사고 件**

안전기획팀  
'22.12.07. 10:00

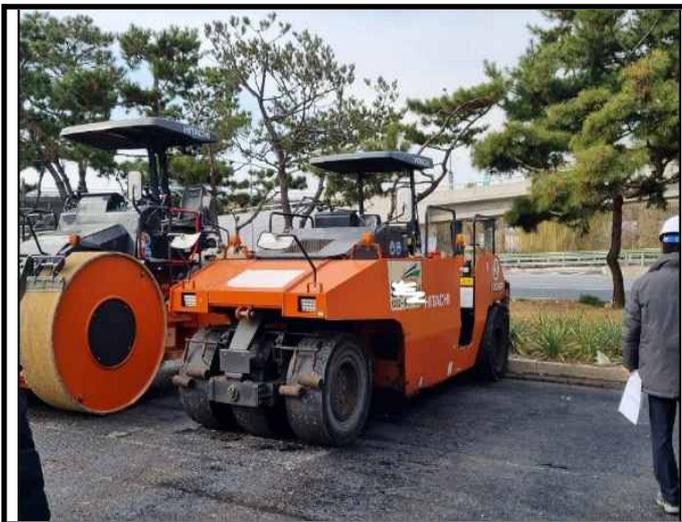
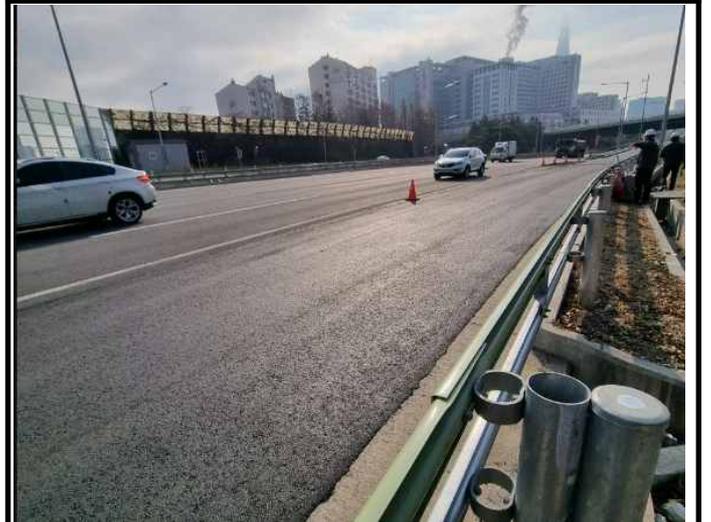
□ **재해사진**

'22.12.05(월) 10시36분경 올림픽대로 본선부 조각공원 회차로에서 아스콘 포장작업을 위해 전면방향 건설기계장비 (피니셔 등) 신호업무를 하던 중 후면방향에서 후진중이던 타이어롤러에 협착되어 병원에서 치료하던 중 당일 22:00경 사망한 재해임.

- ▷ 타이어롤러 운전원의 장비 진행 방향(후진) 주시 태만 및 신호수의 자기방어 최우선 원칙 미숙지
- ▷ 고용노동부 및 경찰 조사 진행중

- ▷ 재해사례 전파
- ▷ 차량계 건설기계 및 하역운반기계 작업시 운전원 및 신호/유도원에 대한 충돌협착 예방 교육 시행 - 신호 및 유도원의 자기방어 최우선 원칙 주지
- ▷ 도로 포장 등 건설기계 작업전 상기 재해 사례를 위험성평가 반영 및 안전대책 수립 후 이행 실시
- ▷ 차량계 건설기계 작업전 후방카메라, 경보음 등 안전점검 실시 및 필요시 충돌협착방지 스마트 안전시스템 적용
