[동종업 타사 중대재해 발생알림]

중흥건설 광양 와우지구 중흥S클래스 현장 충돌/협착 사고 件

안전기획팀
'23.01.30. 17:30

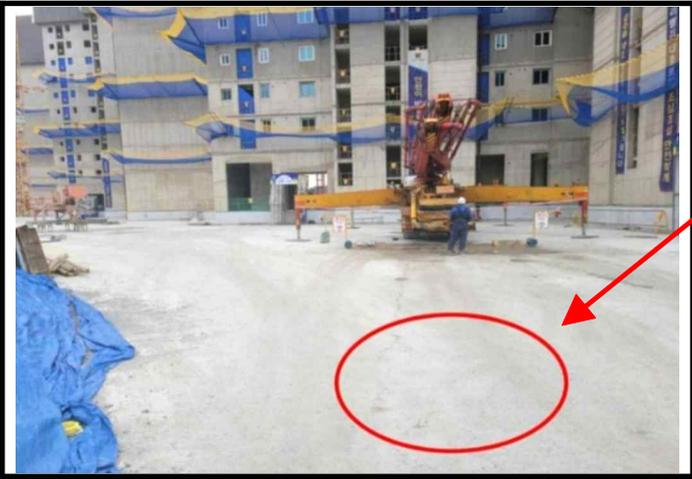
'23.01.26(목) 13시00분경 재해자가 신호작업을 위하여 작업 구간 이동 중, 정차중인 레미콘 차량 운전자가 차량 앞을 지나가던 재해자를 보지 못하고 전진하여 충돌 협착

재해자가 이동중, 사고를 당한 현장
: 사진 속 펌프카 뒤에 레미콘이 있었고,
그 앞을 재해자가 걸어가다 사고를 당함

- ▷ 재해사례 전파
- ▷ 차량계 건설기계 작업시 운전원 및 신호/유도원에 대한 충돌협착 예방 교육 시행
 - 신호 및 유도원의 자기방어 최우선 원칙 주지
 - 신호수 지정시 청각 기능 약화 등 유질환자 및 고령자 투입 지양
- ▷ 상기 재해 사례를 위험성평가 반영 및 안전대책 수립 후 이행 실시
