중대재해 발생 알림

중대재해
사이렌

건설업

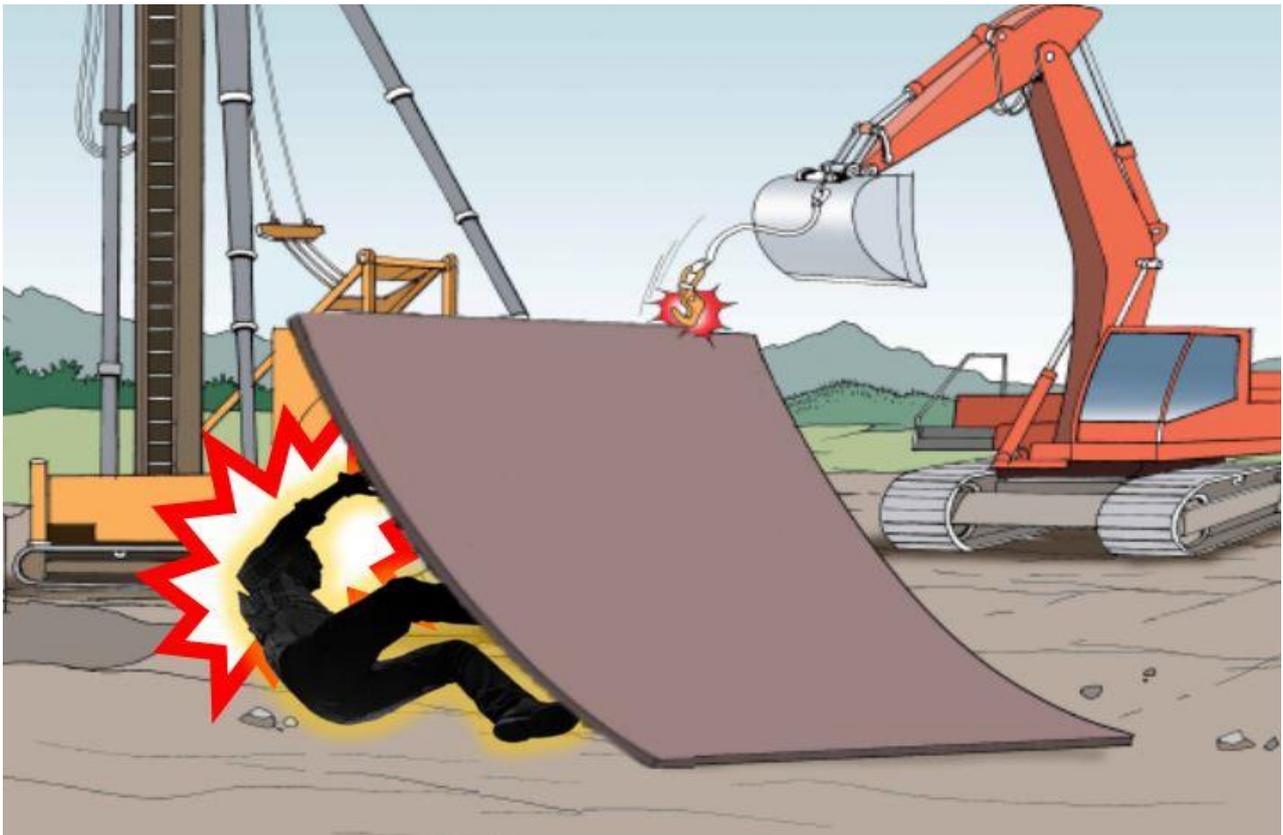
'25년 1월 31일(금) 15:30경 충북 청주시 소재 도로
확포장공사 현장에서 굴착기로 철판 운반 중 **철판이
넘어지며 재해자가 깔려 사망**

- 굴착기를 사용하여 화물 인양 작업 시 해지장치가 설치된 달기구를 사용하고, 인양물과 접촉할 우려가 있는 장소에 근로자의 출입을 금지합니다.

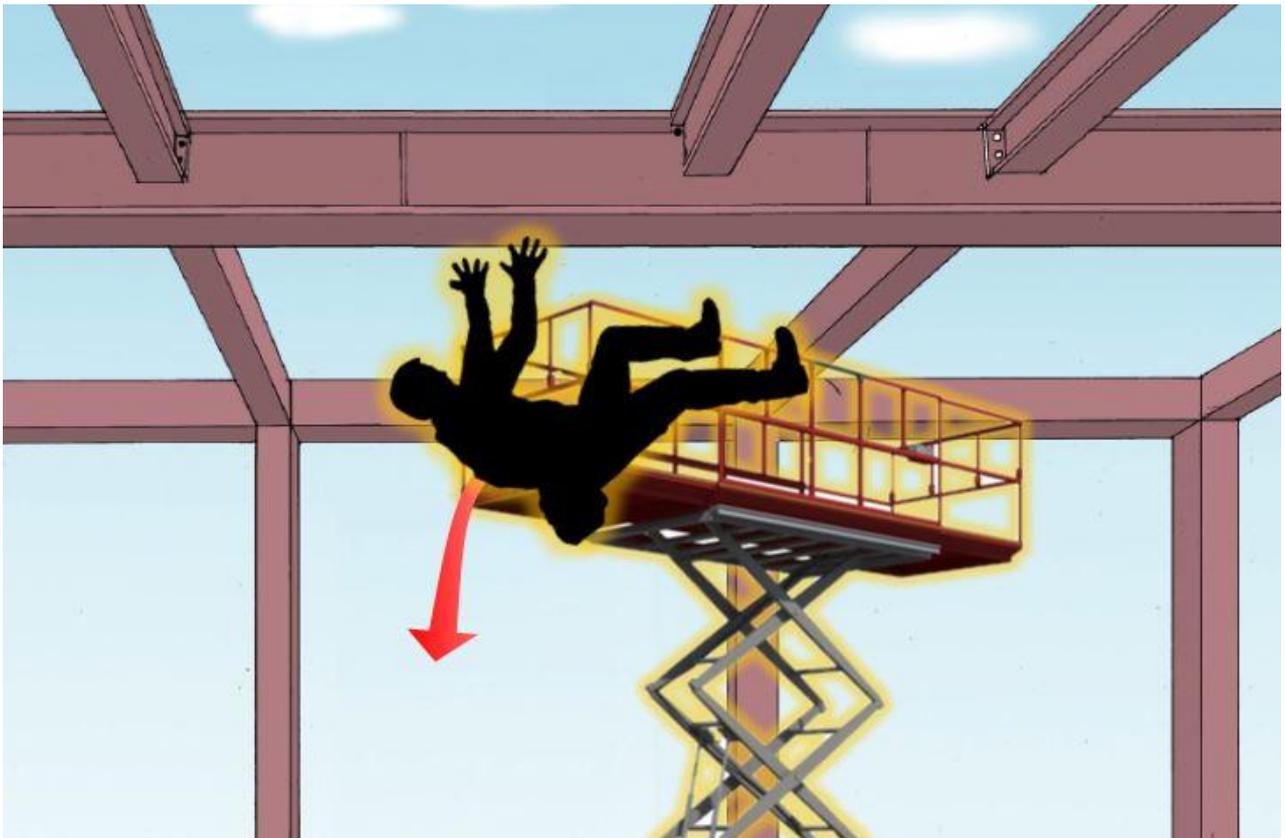
'25년 2월 3일(월) 10:47경 경기 평택시 소재 공연장
신축공사 현장에서 재해자가 고소작업대에 올라 작업 중
5.1m 아래 바닥으로 떨어져 사망

- 안전모·안전대 등 보호구를 착용하고, 작업대의 안전난간에 안전대를 체결 후 작업을 실시합니다.

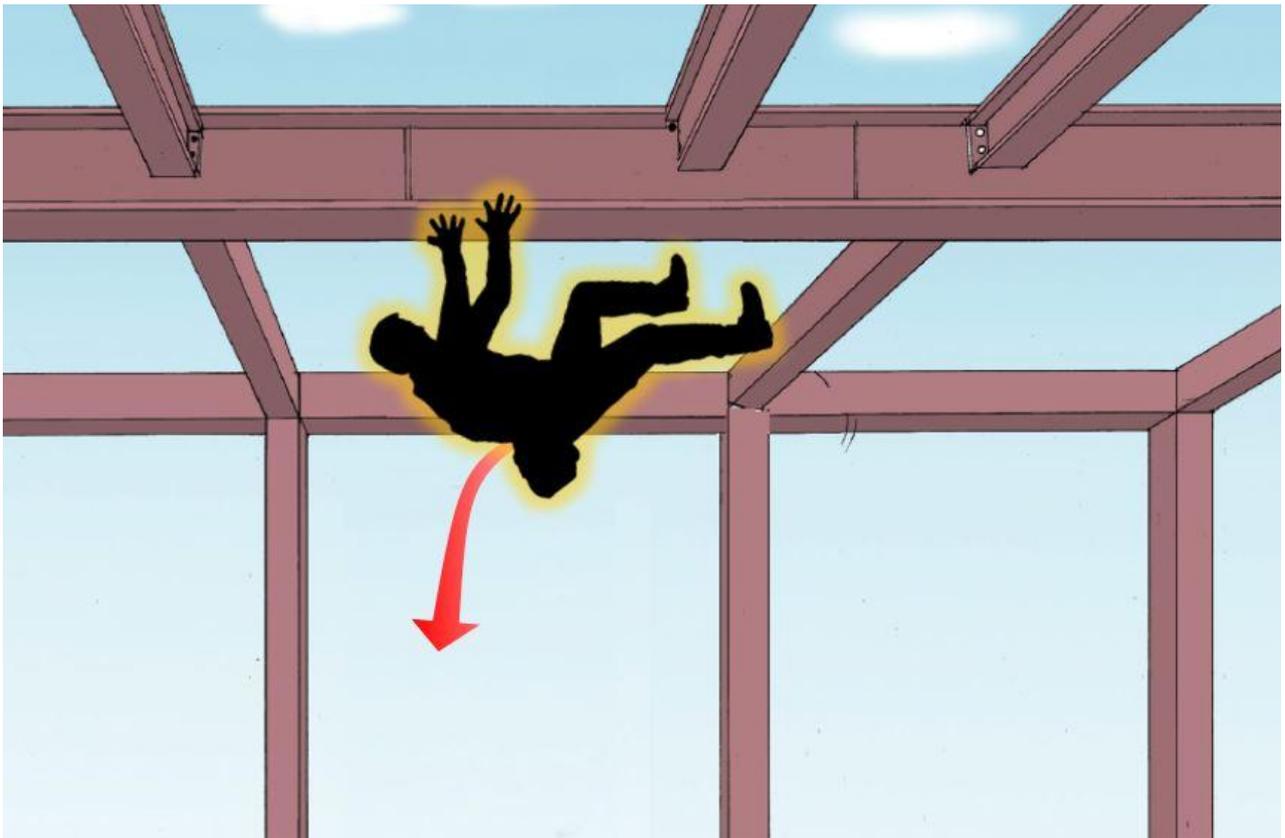
'25년 2월 3일(월) 10:10경 대구 동구 소재 사옥 증축
신축공사 현장 철골 위에서 재해자가 볼트 체결 작업 중
4.9m 아래 바닥으로 떨어져 치료 중 사망

- 철골 구조물 위에서 작업 시 추락방호망을 설치하거나, 설치가 곤란한 경우 안전대 부착설비를 설치 후 안전대를 착용·체결하도록 관리·감독합니다.

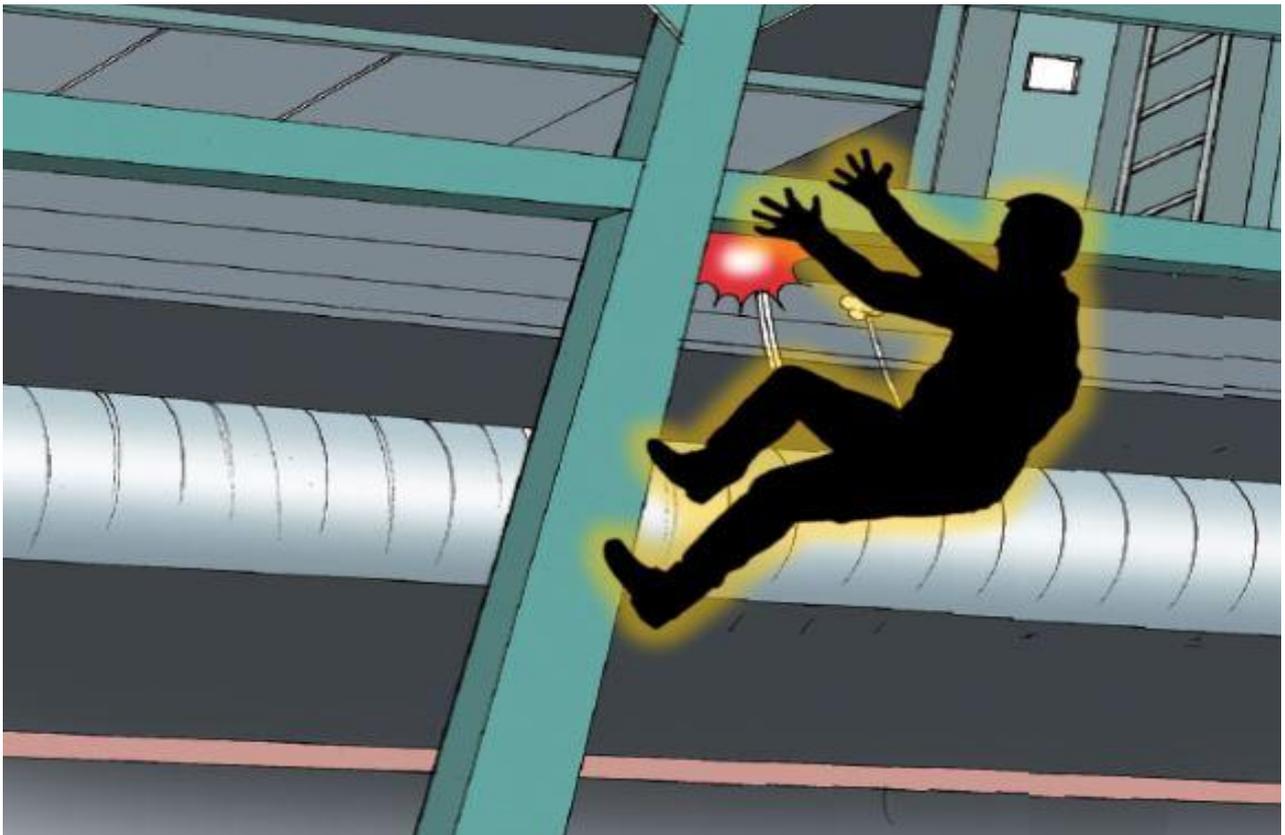
'25년 2월 6일(목) 11:24경 경북 경주시 소재 폐수
자원화시설 설치현장 철골 위에서 이동 중인 재해자가
6.7m 아래 바닥으로 떨어져 사망

- 안전시설(안전난간, 망 등)을 설치하되, 작업 특성상 설치가 곤란한 경우 안전대 부착 설비를 설치하고 근로자에게 개인 보호구(안전대, 안전모)를 지급 착용하도록 관리합니다.

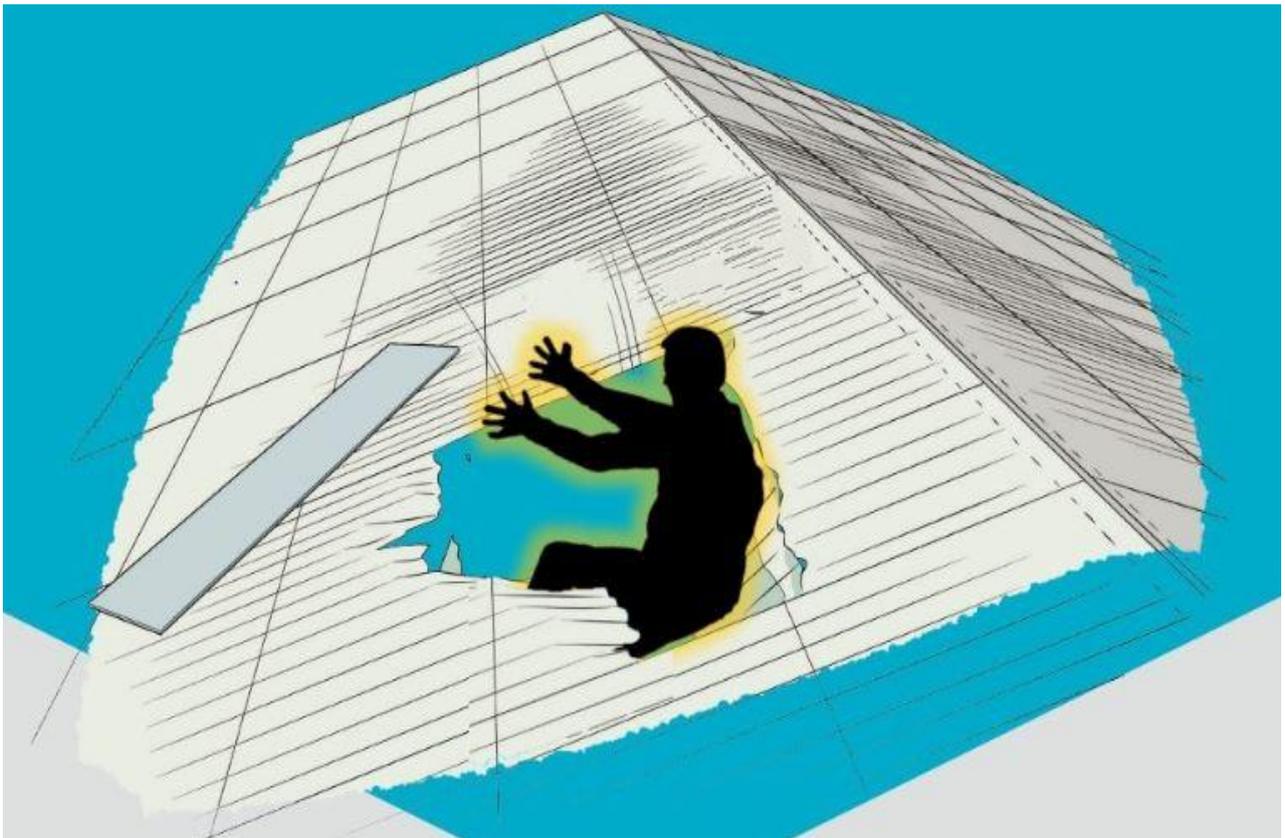
'25년 2월 6일(목) 13:43경 경남 하동군 소재 태양광 설치공사 현장에서 재해자가 지붕 위 작업 중 채광창이 깨지며 **10m 아래 바닥으로 떨어져 사망**

- 채광창에는 견고한 구조의 덮개를 설치하거나 추락방호망을 설치합니다.
- 안전대 부착 설비를 설치하고, 안전대를 착용·체결합니다.

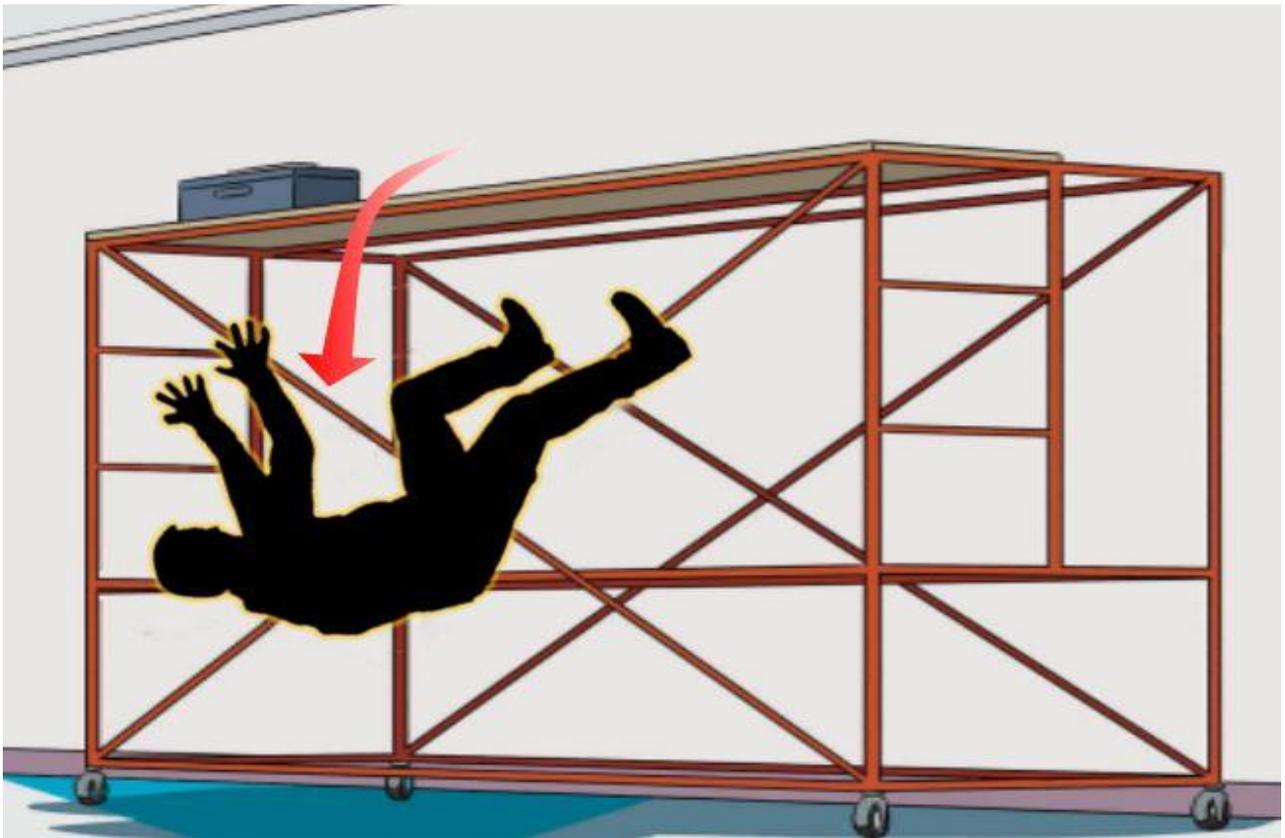
'25년 1월 24일(금) 15:30경 경기 부천시 소재 오피스 신축공사 현장에서 재해자가 **틀비계에 올라 작업 중 2m 아래 바닥으로 떨어져 치료 중 사망**

- 이동식 틀비계 최상부에서 작업을 하는 경우 안전간판을 설치하고 안전대를 착용·체결 후 작업을 실시합니다.

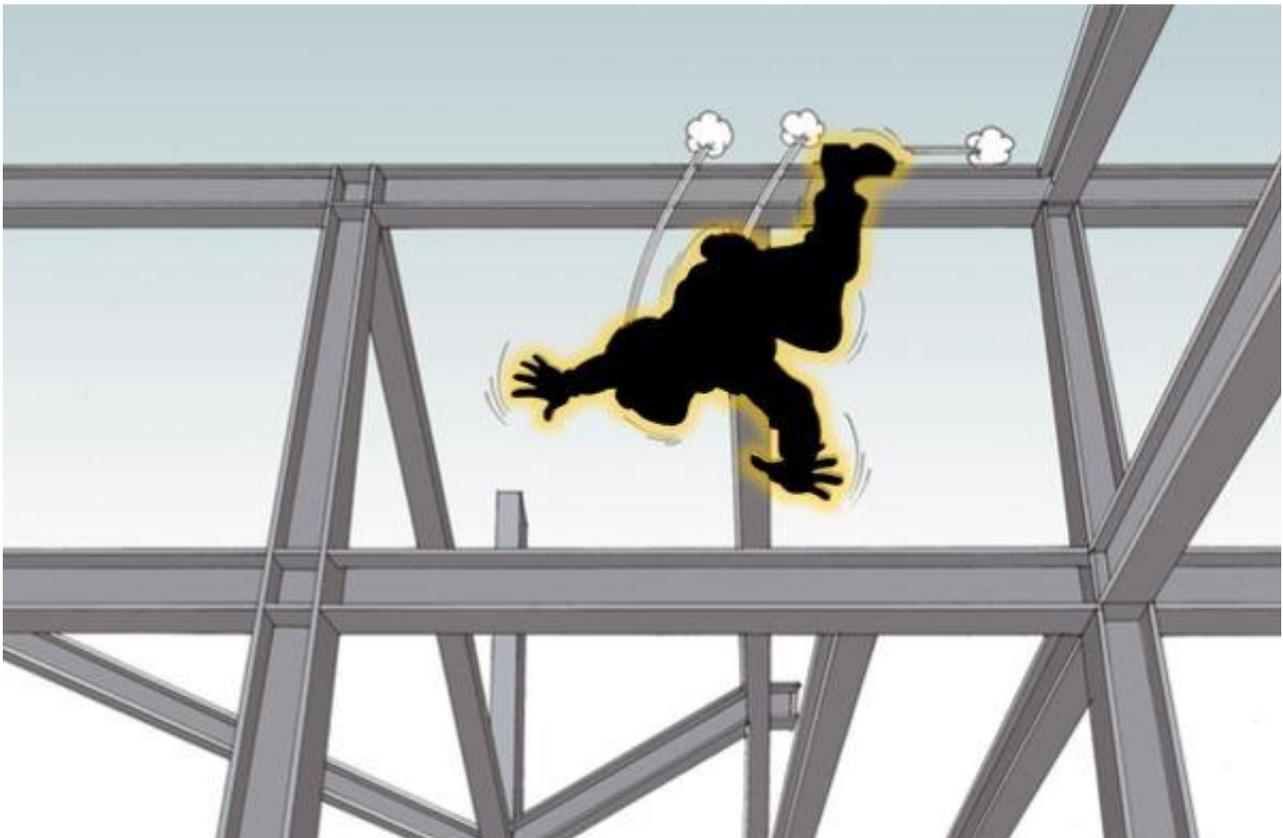
'25년 2월 11일(화) 08:40경 충남 당진시 소재 건식소화 설비 설치공사 현장에서 재해자가 **철골 설치 작업 중 13m 아래 바닥으로 떨어져 사망**

- 추락방호망 및 안전대 부착설비를 설치하고, 근로자에게 안전대를 지급·체결하도록 교육 후 관리·감독합니다.

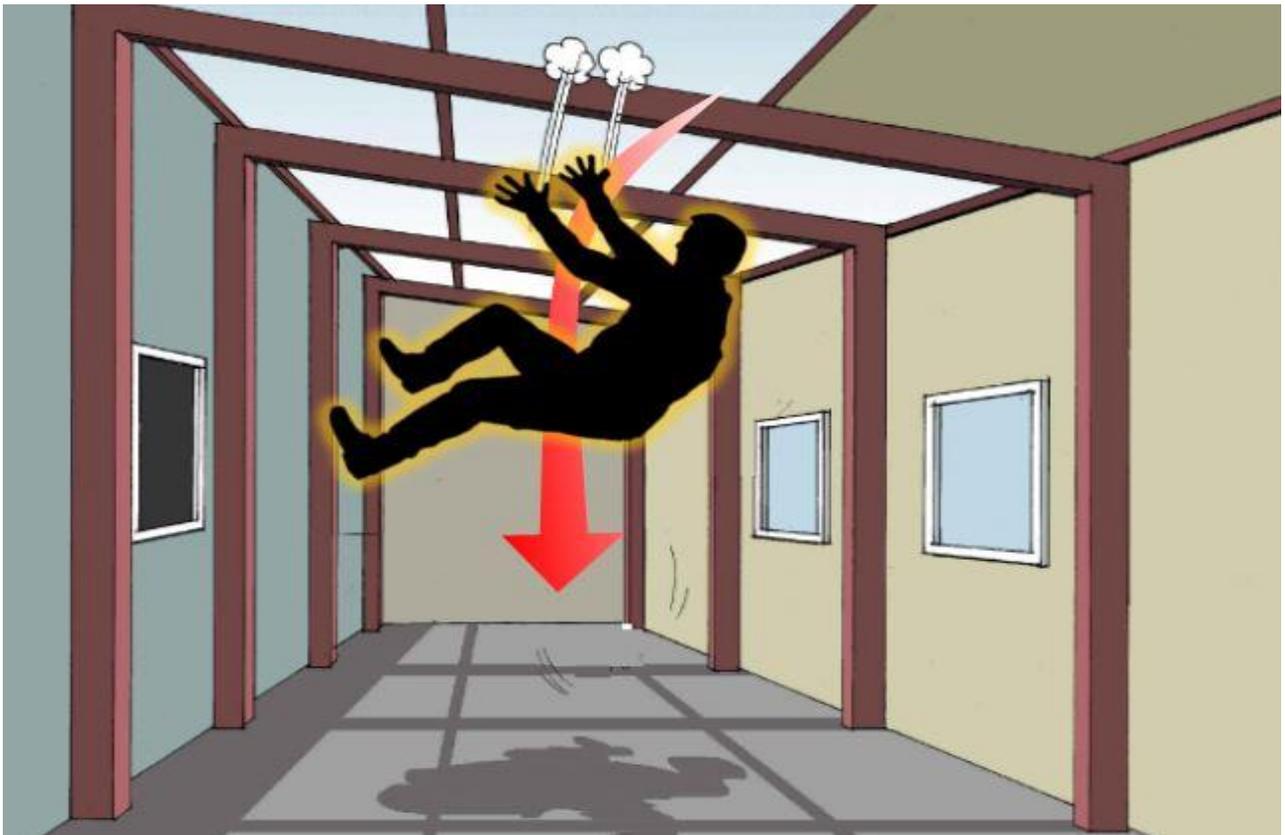
'25년 1월 18일(토) 12:06경 전남 영암군 소재 지붕 개량공사 현장에서 재해자가 작업 중 **채광창이 깨지며 4.5m 아래 바닥으로 떨어져 치료 중 사망**

- 채광창에는 견고한 구조의 덮개를 설치한 후 작업을 실시합니다.
- 안전대 부착설비 설치 후 안전대 착용·체결하도록 관리합니다.

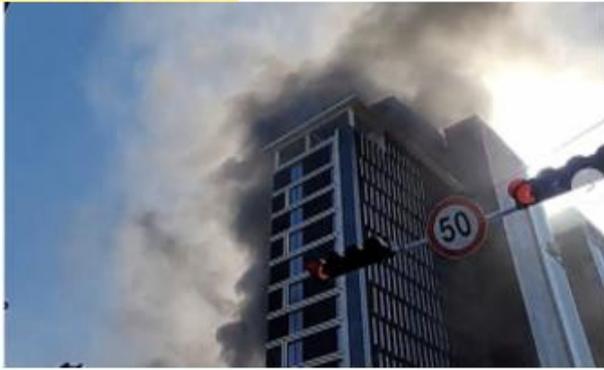
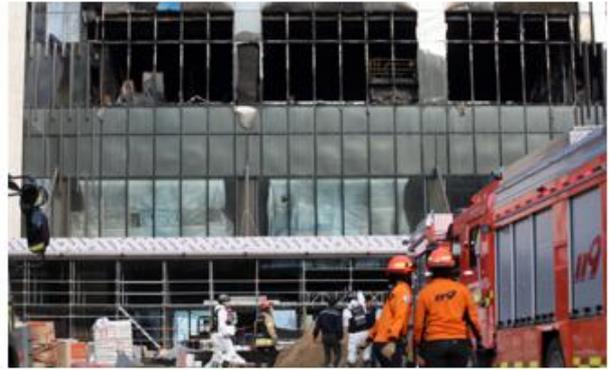
재해 사진

2025. 2. 14.(금) 10:51분경 부산시 기장군 소재 0000신축공사 현장에서 인테리어 등 마감공정 작업 중 화재발생. 사망 6명 등 다수의 인명피해 발생

용접·용단 작업 등 화재·폭발 재해예방 안전대책

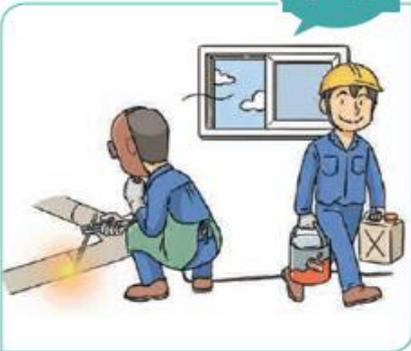
대책1

환기·가연물 제거

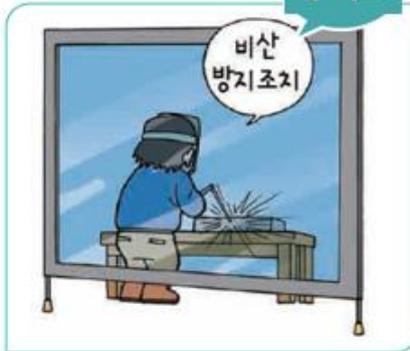
대책2

불티비산 방지조치

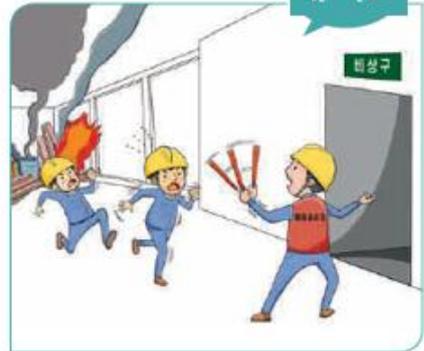
대책3

화재감시자 배치

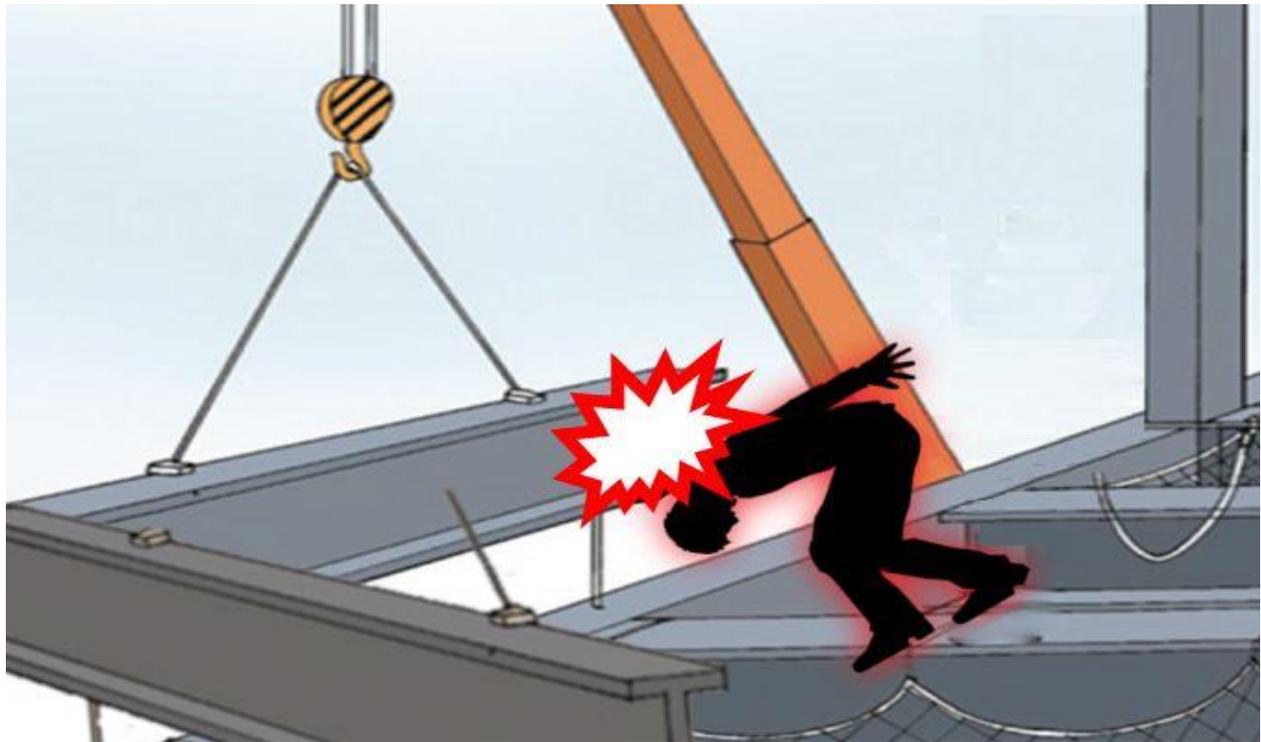
'25년 2월 13일(목) 14:08경 서울 노원구 소재 체육센터 공사 현장에서 **철골 상부에 앉아 철골 설치작업 중 인양하던 철골부재에 맞아 사망**

- 철골부재 인양 작업 시 신호수를 배치하여 신호에 따라 안전하게 작업하며, 매달린 물건의 하부에서 작업을 하지 않도록 관리·감독합니다.

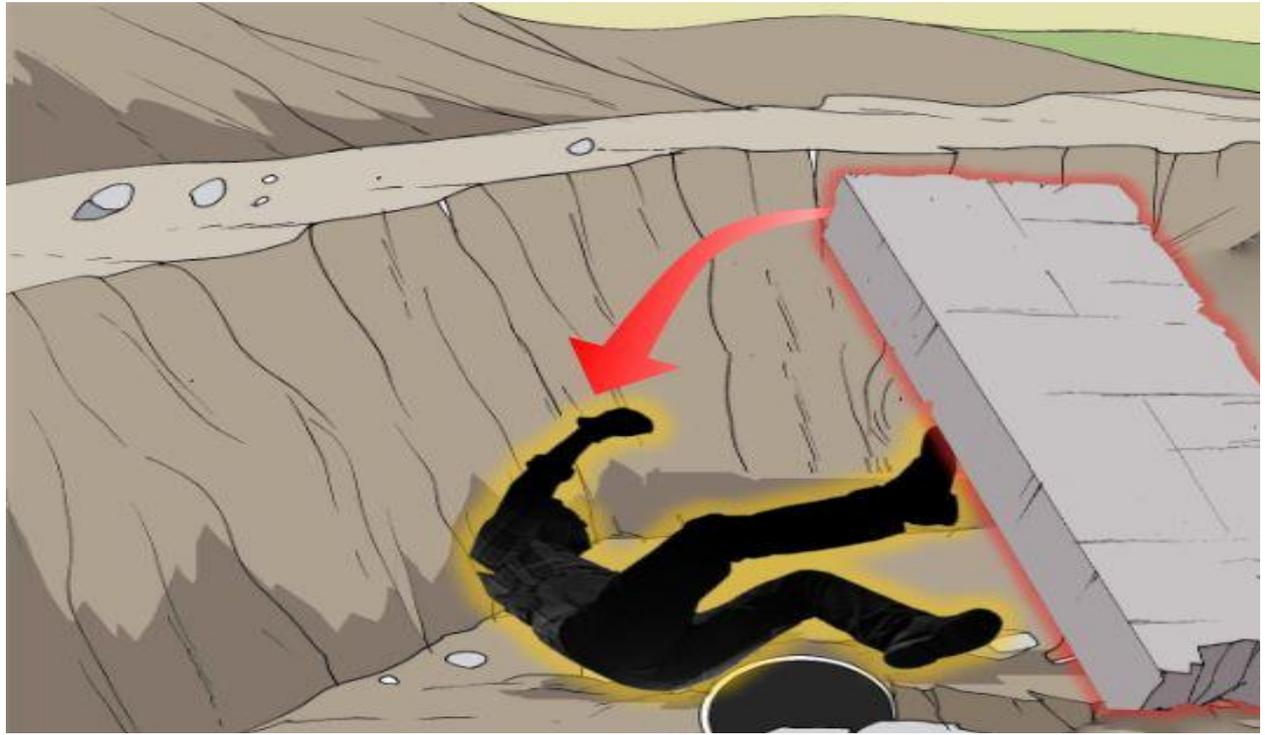
‘25년 2월 14일(금) 09:43경 경북 경산시 소재
저수지 정비공사 현장에서 **지수벽* 거푸집 해체
작업 중 넘어지는 지수벽에 깔려 사망**

* 지수벽: 땅 속 또는 지표의 물을 차단하거나 투수성을 저하시키기 위한 벽

- 설치한 지수벽이 충분한 강도를 갖도록 콘크리트 양생기간을 준수하고 올바른 거푸집 및 동바리의 제거시기와 순서에 맞춰 작업을 실시합니다.

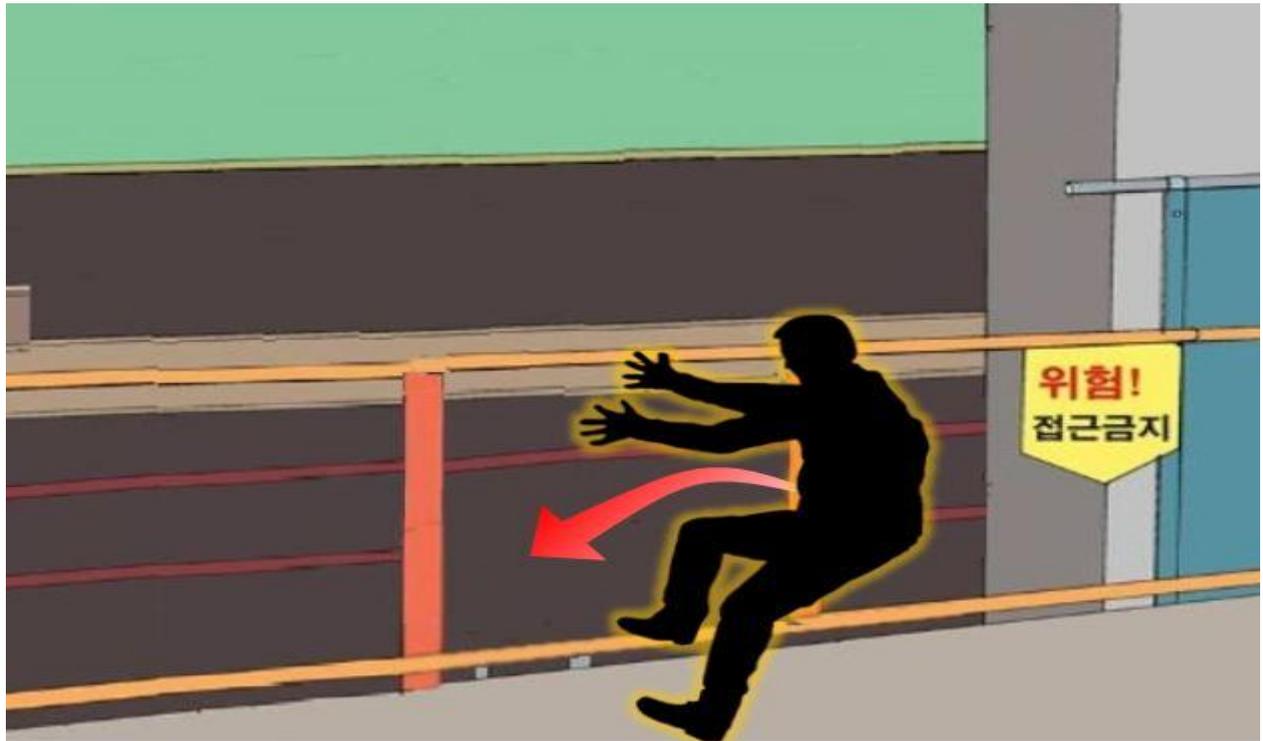
'25년 2월 14일(금) 11:12경 경기 양주시 소재 물류 센터 신축공사 현장 단부에서 재해자가 자재를 아래로 내리던 중 **5m 아래 바닥으로 떨어져 사망**

- 자재 운반작업 시 적합한 운반보조 기계·기구등을 사용하고, 작업 시 주의사항(안정한 자세, 중량물 투척 금지 등)을 교육 후 기준에 따라 안전하게 작업을 실시합니다.

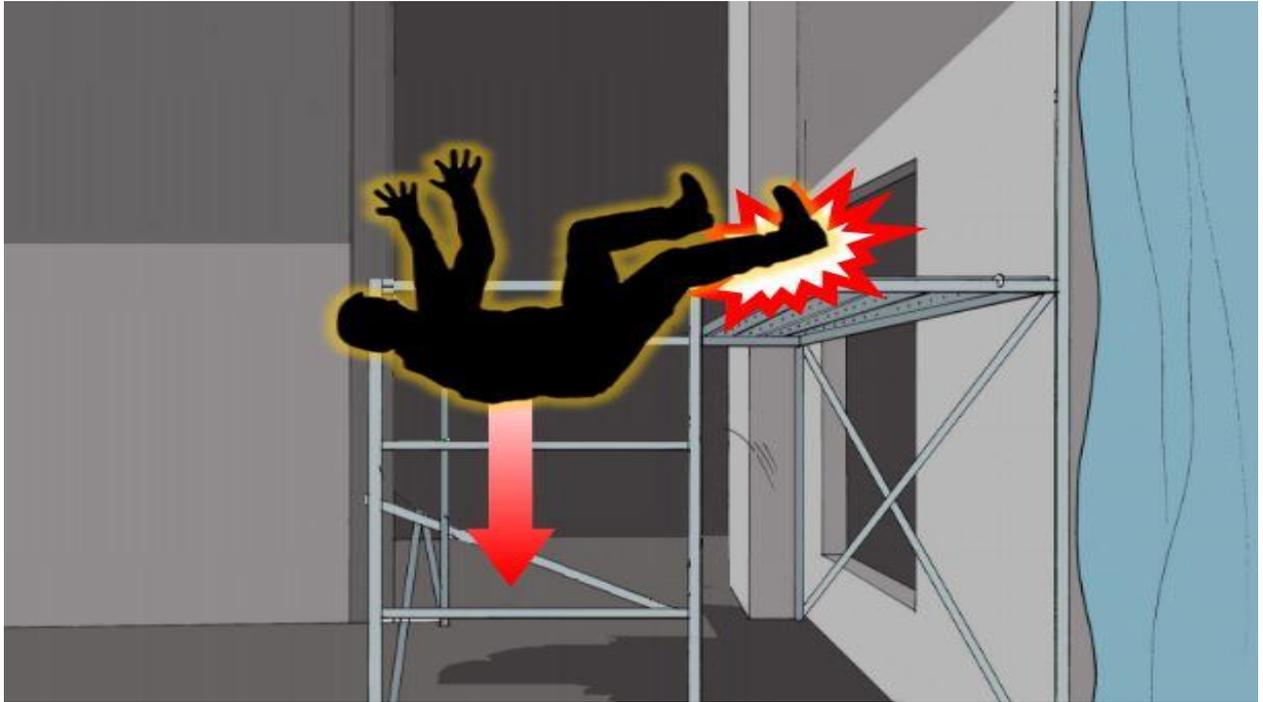
'25년 2월 19일(수) 13:30경 전남 완도군 소재 학교 보강 공사 현장에서 재해자가 **이동식비계에 올라 시멘트 타설 작업 중 1.5m 아래 바닥으로 떨어져 사망**

- 비계 최상부에서 작업 시 비계 상부에 안전난간을 설치합니다.
- 근로자에게 안전모를 지급하고 착용하도록 관리·감독합니다.

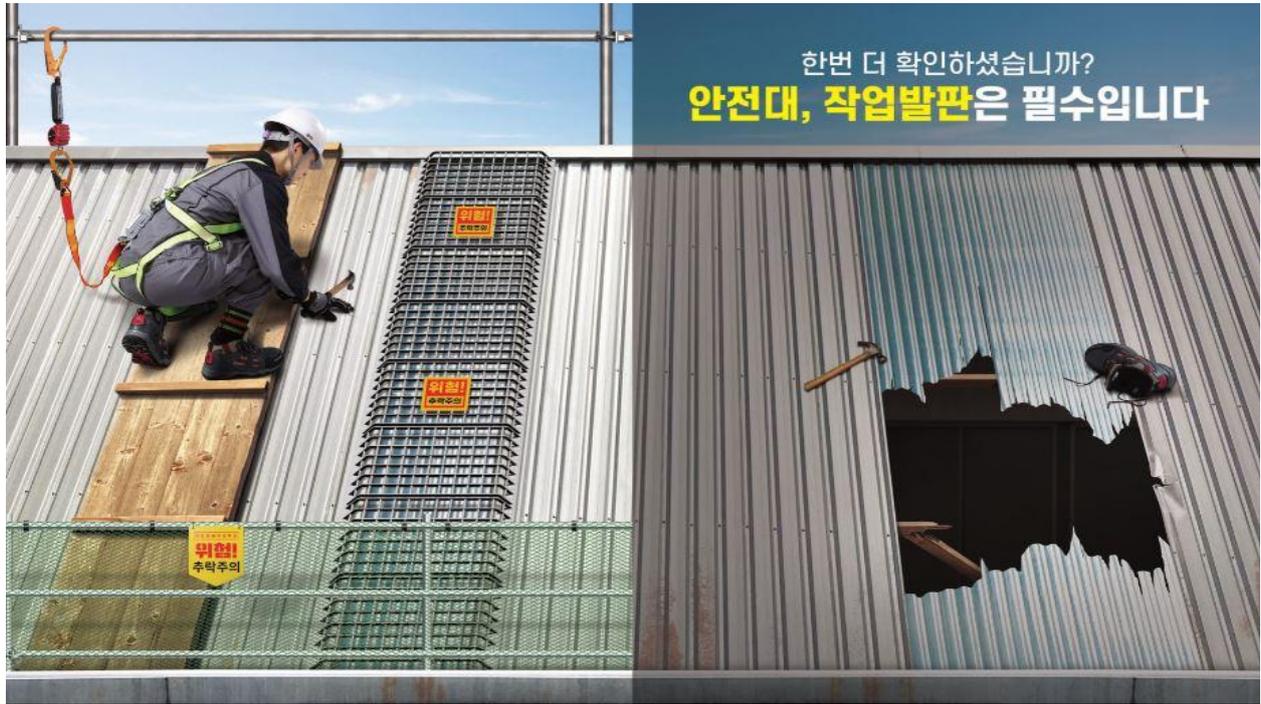
'25년 2월 21일(금) 12:50경 전북 장수군 소재
축사 지붕에서 재해자가 채광창 교체 준비를 위해
이동 중 밟고 있는 **채광창이 파손되며 5.8m 아래
바닥으로 떨어져 사망**

- 고소작업대 등으로 지붕 아래에서 작업이 가능한지 확인합니다.
- 지붕 위에서 작업을 하는 경우 작업통로용 발판 및 채광창 안전덮개 설치 후 작업을 실시합니다.

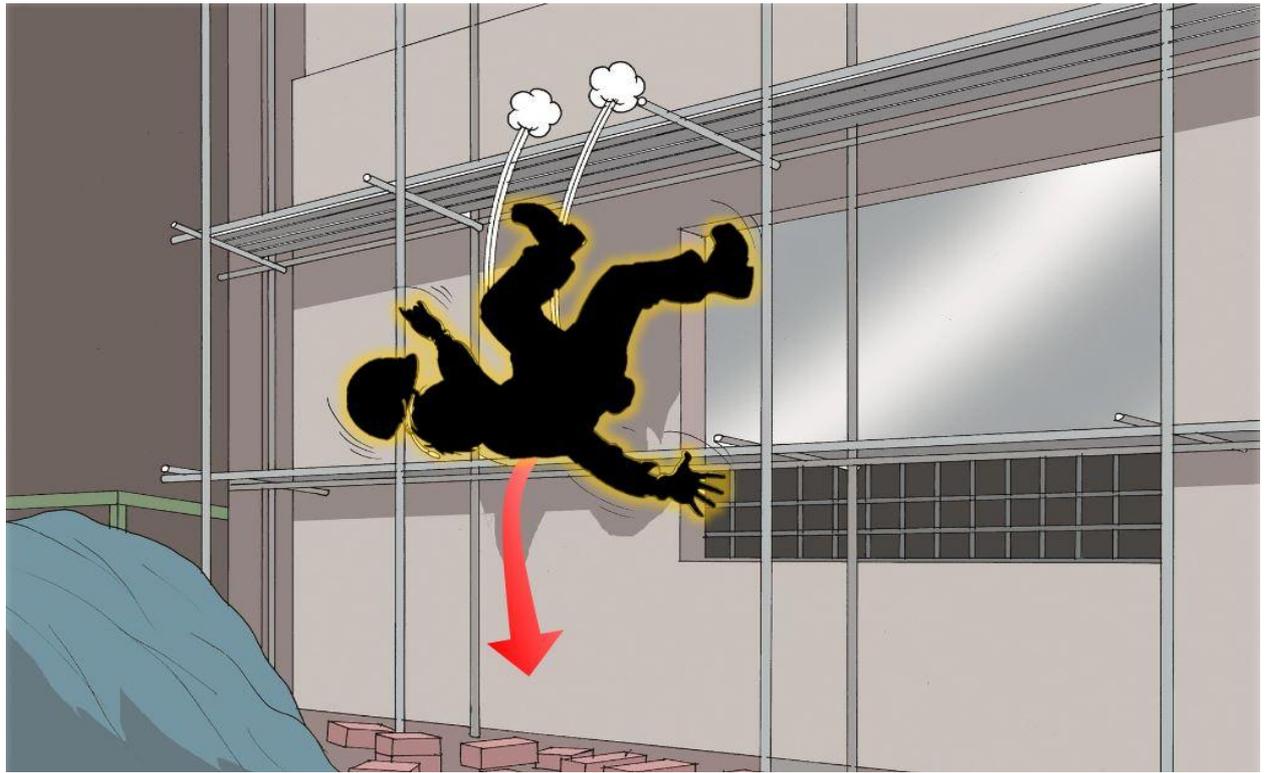
'25년 2월 24일(월) 07:50경 서울 영등포구 소재 체육시설 건축공사 현장에서 재해자가 **비계 해체 작업 중 8.3m 아래 바닥으로 떨어져 사망**

- 안전대를 착용·체결하도록 관리감독을 철저히 합니다.
- 비계 해체 시기·범위 및 절차를 근로자에게 교육하고, 관리감독자의 지휘에 따라 작업합니다.

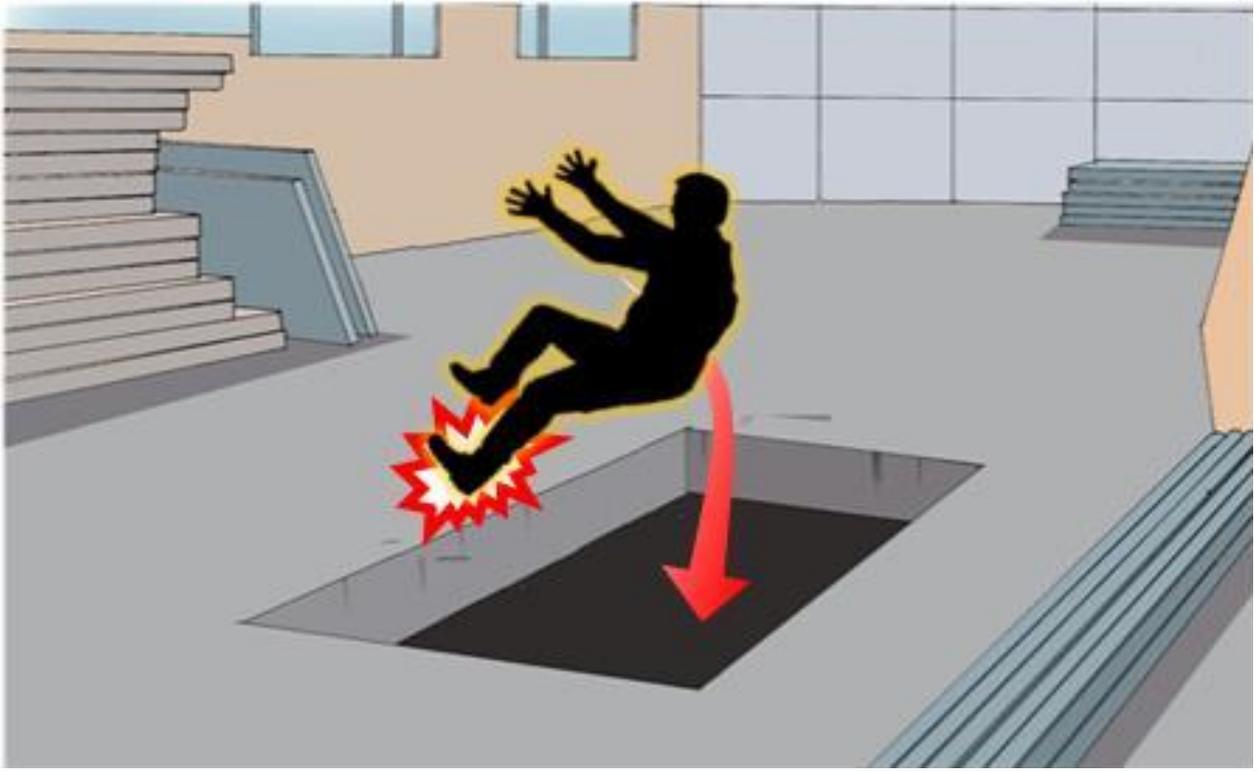
'25년 2월 24일(월) 07:51경 서울 강남구 소재 빌딩 설비 복구 공사 현장에서 재해자가 **이동 중 개구부(8.3m)로 떨어져 사망**

- 근로자가 추락할 위험이 있는 개구부 등에는 안전난간 또는 수직형 추락방망, 덮개 등을 설치합니다.

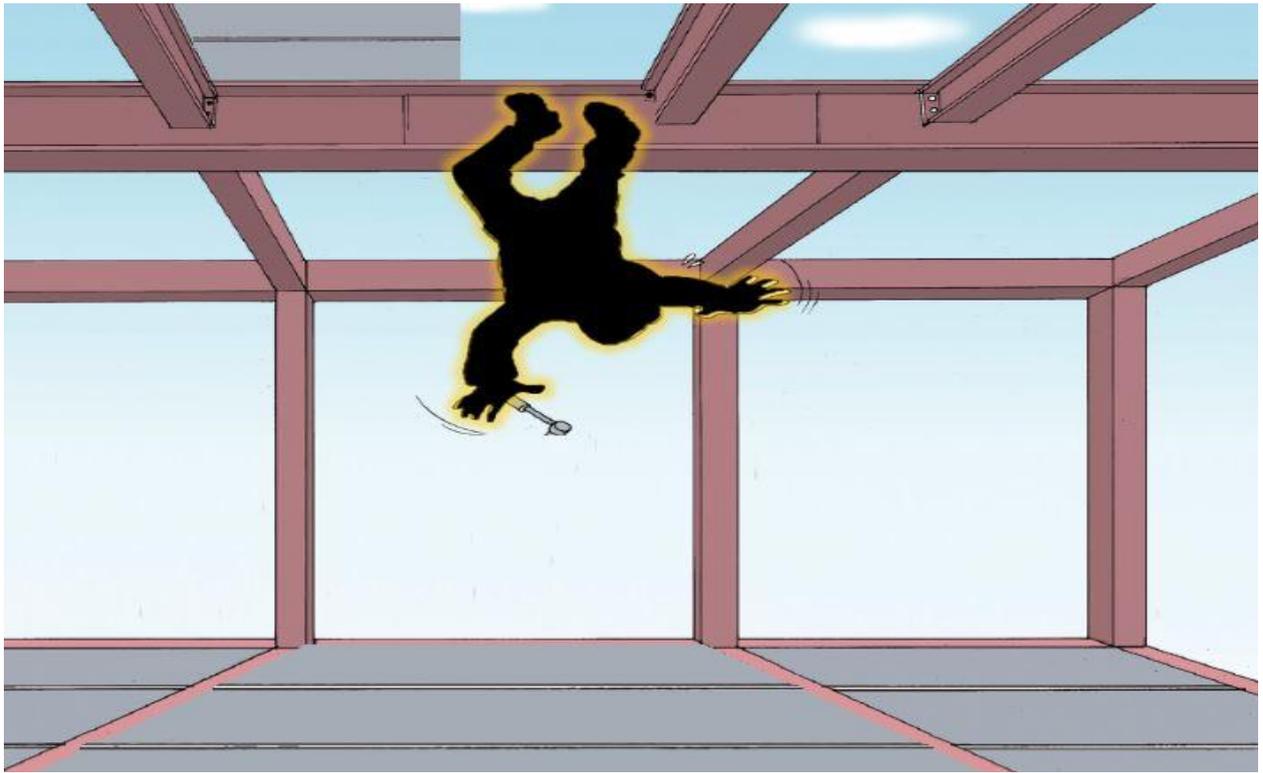
'25년 2월 6일(목) 11:31경 경남 거제시 소재 주택 신축공사 현장에서 재해자가 **데크플레이트 설치 중 2층 바닥(3.5m)으로 떨어져 치료 중 사망**

- 철골 상부에서 작업을 하는 경우 추락방지망, 안전대 걸이시설 등을 설치하는 등 추락방호조치를 실시합니다.
